轨道交通配套设施生产项目

# 水土保持设施验收报告

建设单位：中电建成都建筑科技有限公司

编制单位：四川美景未来环保技术有限公司

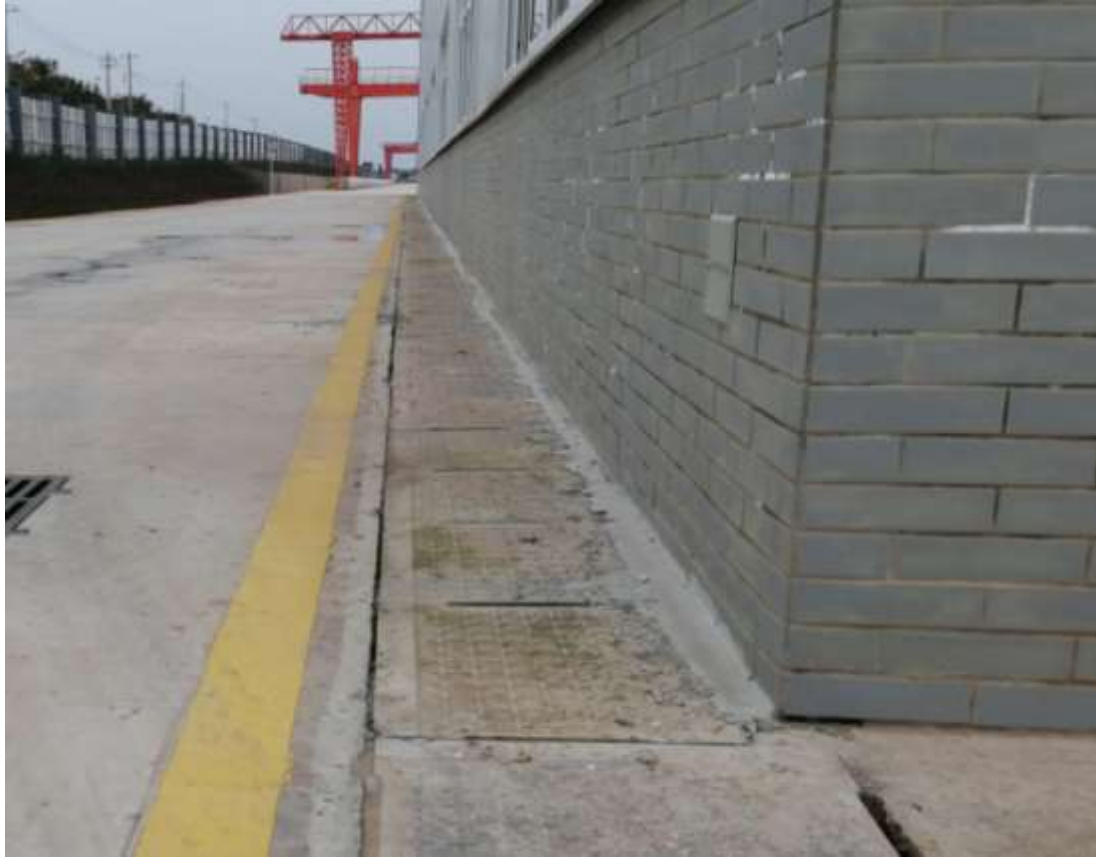
图 3-1 水保措施

施工前，在建构筑物占地范围内，将表层可剥离的肥沃土壤剥离，用于项目后期绿化覆土。表土剥离面积为  $2.43\text{hm}^2$ ，剥离厚度  $0.30\text{m}$ ，剥离量  $7300\text{m}^3$ 。

排水沟：建筑周边设置排水沟，排水沟为盖板排水沟，长度约  $200\text{m}$ 。

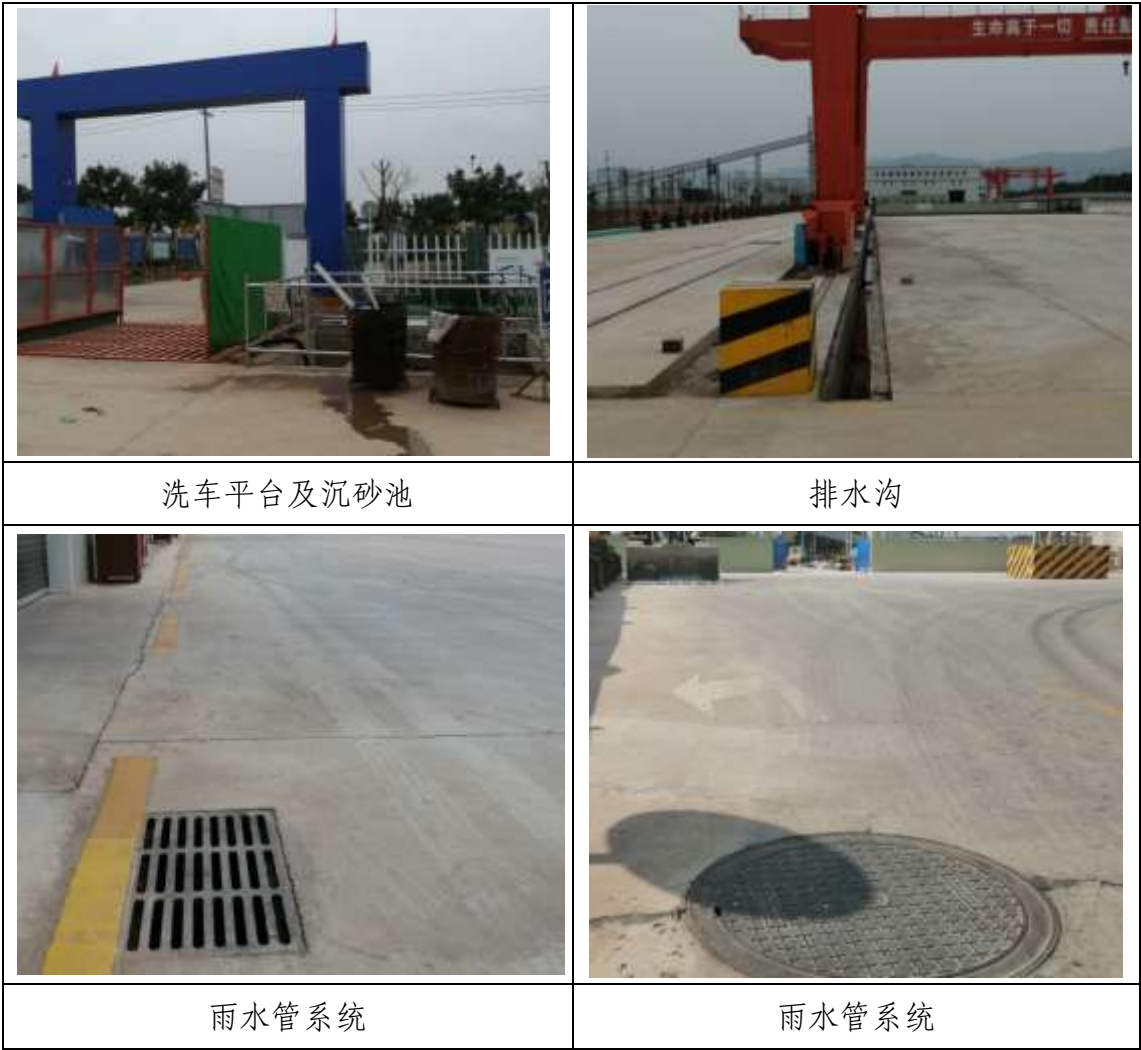
图 3-2 水保措施

在道路地面硬化前，裸露地面采用密目网遮盖，根据施工进度，约 1/2 面积进行遮盖，需密目网约 20000m<sup>2</sup>。

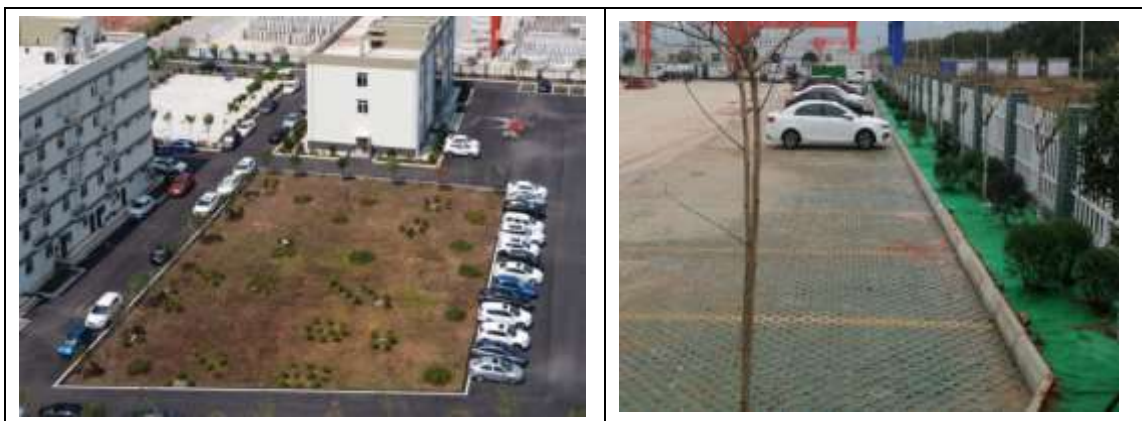
图 3-3 水保措施

在绿化工程正式施工前, 裸露地面采用密目网遮盖。绿化面积  $1.45\text{hm}^2$ , 密目网约  $14500\text{m}^2$ 。

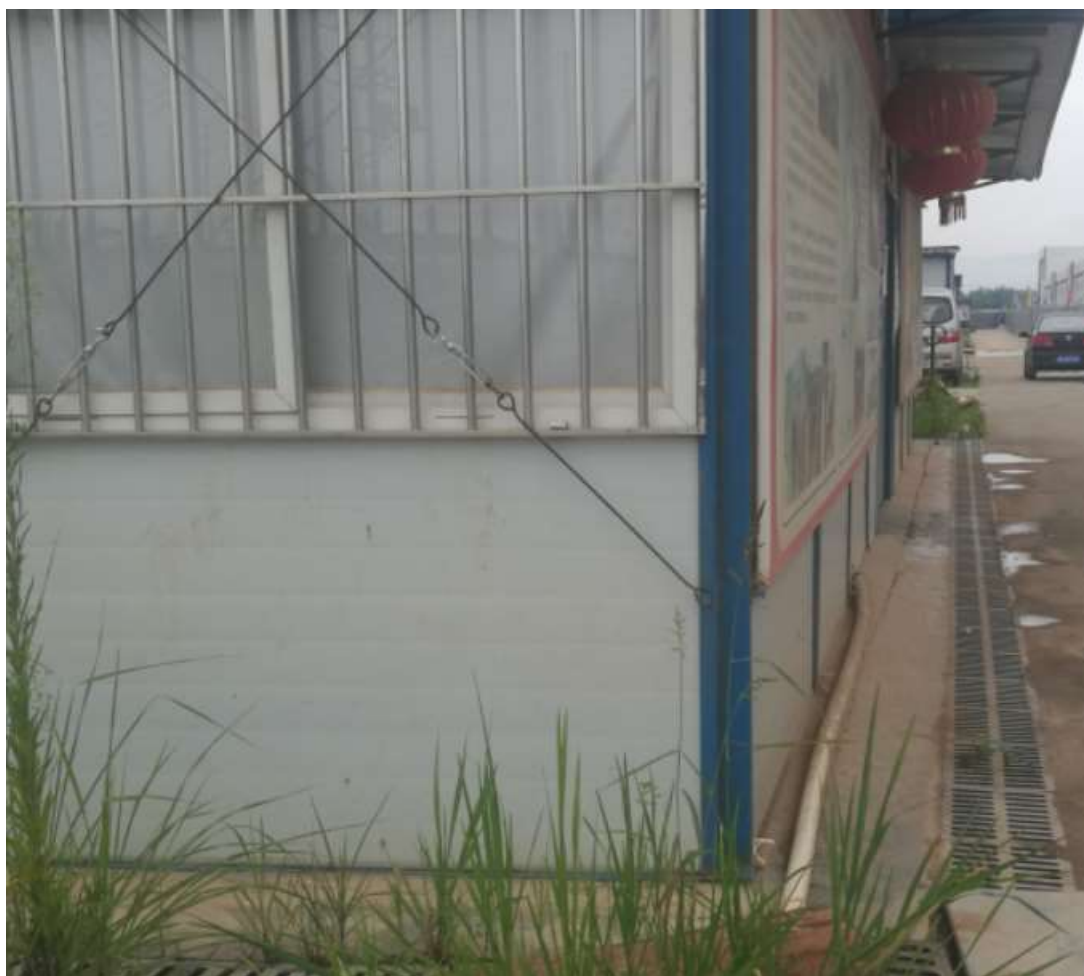
施工营地排水沟接入花溪路市政污水管，在接口位置设置一个矩形沉沙池，尺寸为长 1.50m、宽 1.0m、深 1.0m，采用人工挖至成型，采用 240mm × 115mm × 53mm 标准砖砌筑，壁厚 115mm，M7.5 水泥砂浆抹面。
