成都粮油储备（物流）中心粮食现代物流扩建项目

水土保持监测总结报告

建设单位：成都粮食集团有限公司

监测单位：四川盛达昌环保技术有限公司

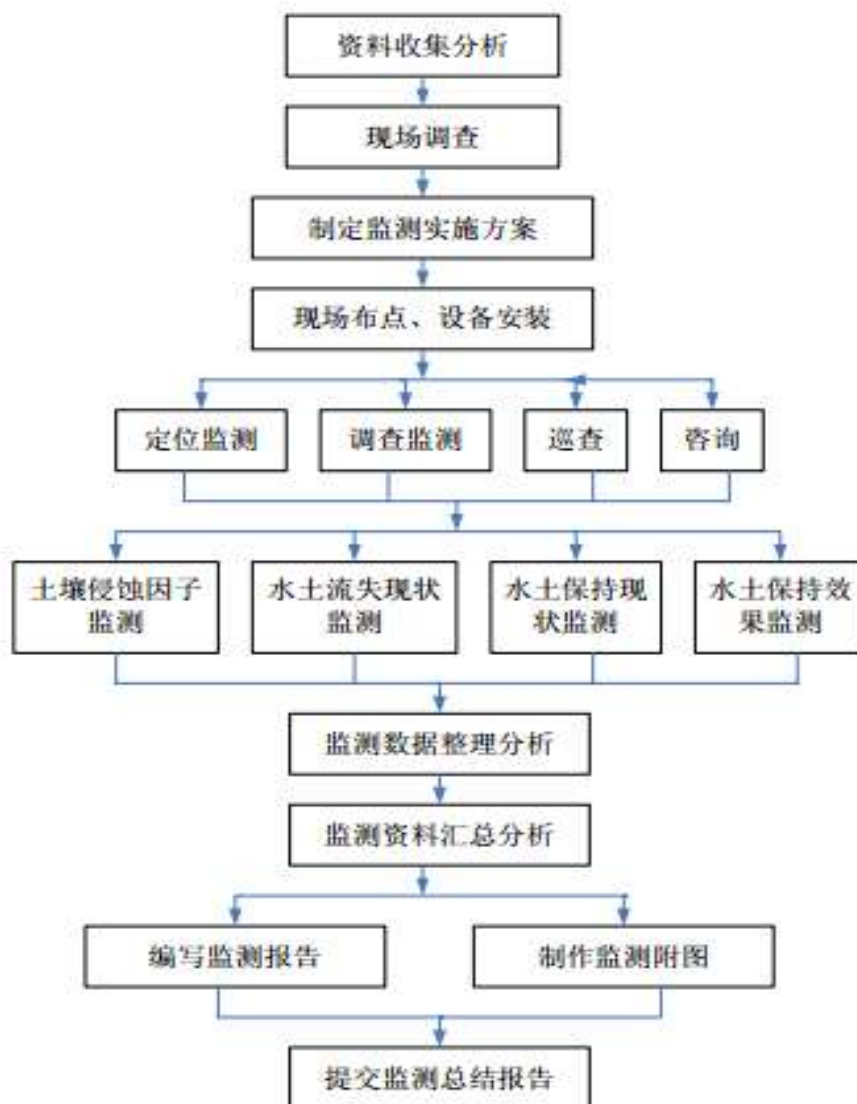
我单位接收委托后，立即组织相关技术人员对现场进行查看，通过现场查看。在查看调查过程中，主要针对、植被、临时措施实施情况、排水等措施进行调查，同时对项目区内侵蚀坡面进行调查，结合当季雨水量进行合理分析。监测技术路线如下图所示：
