轨道交通配套设施生产项目

水土保持监测总结报告

建设单位：中电建成都建筑科技有限公司

监测单位：四川盛达昌环保技术有限公司

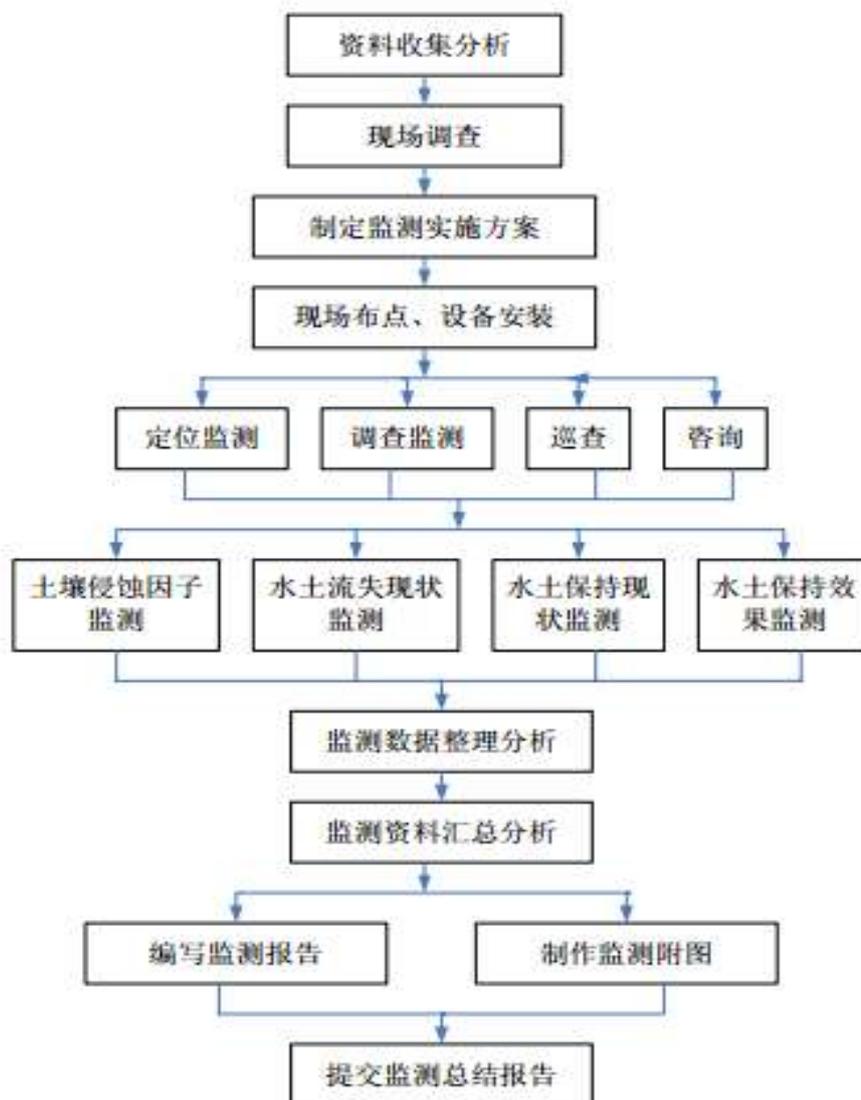
我单位接收委托后，立即组织相关技术人员对现场进行查看，通过现场查看。在查看调查过程中，主要针对、植被、临时措施实施情况、排水等措施进行调查，同时对项目区内侵蚀坡面进行调查，结合当季雨水量进行合理分析。监测技术路线如下图所示：
